## РЕКОМЕНДАЦІЇ ЗГІДНО ДОСЛІДЖЕНЬ ОСІДАНЬ ГУРТОЖИТКУ ХНАДУ № 5 У 2023 РОЦІ

**Анотація.** У статті розглядаються дослідження осідань гуртожитку ХНАДУ № 5 у 2023 році. Дослідження виконувалися з використанням геометричного нівелювання по маркам, які були закріплені у цоколі будівлі у 1996 році. Для спостережень було використано електронний нівелір LEIKA "Sprinter" 100. Усього було зафіксовано два ряди по 15 марок у вигляді сталевих штирів. Також для спостереження за осіданнями було створено ґрунтовий репер, якому була надана умовна позначка – 100 м. У статті аналіз вівся згідно динаміки осідань з 2000 року. Дослідження показали складну для інтерпретації динаміку: гуртожиток начебто не осідав, а навпаки – «виринав». Було зроблено припущення про осідання самого ґрунтового реперу. Тому, починаючи з 2017 року були розпочаті дослідження осідань гуртожитку № 5 з використанням додаткового тимчасового реперу, який розташований в 100 м від основного реперу вздовж Студентського провулка. Було зафіксовано динаміку осідання основного реперу по відношенню до тимчасового на 4 мм у рік. З основним репером осідає гуртожиток з усією прилеглою територією. Візуально виявлено геологічну нестабільність

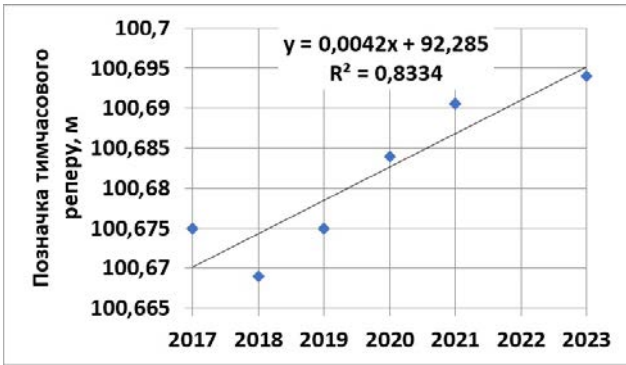
Рис. 4. Коливання позначки тимчасового реперу  $R_{p \text{ врем}}$  напроти головного входу у гуртожиток ХНАДУ № 3

**Результати досліджень.** Коливання позначки тимчасового реперу за усі роки спостережень (2017 – 2023 роки) наведено на рисунку 4.

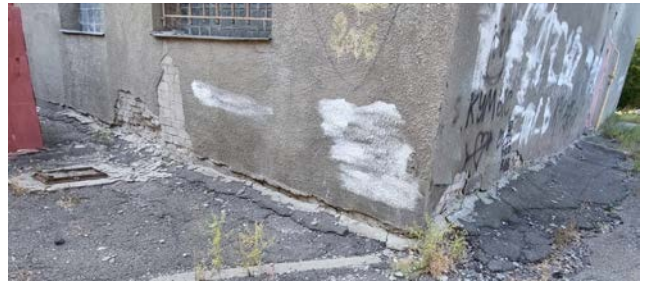
Рис. 9. Північно-східний кут будівлі (в області марки № 8)

Була проведена візуальна оцінка осідань ґрунту навколо будівлі гуртожитку, оскільки наслідки осідань ґрунту навколо будівлі гуртожитку можна бачити по зовнішнім ознакам

(без приборів). Найбільш показовий – північно-східний кут будівлі (в області марки № 8). Тут ми бачимо осідання ґрунту більше 10 см (рис. 9).

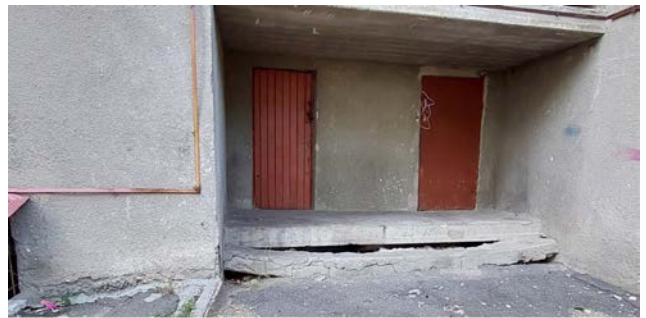
Рис. 10. Опускання нижніх сходинок на східній (задній) стороні

Такий рівень осідань притаманний усій східній (задній) стороні гуртожитку, але особливо це видно на рівні опускання нижніх сходинок (рис. 10).

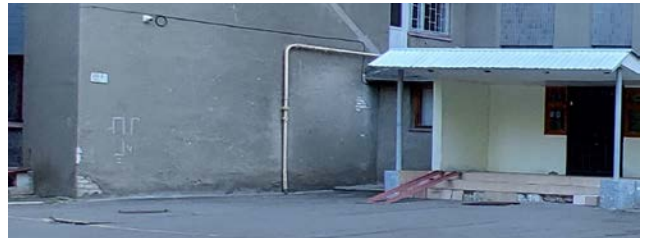
Рис. 11. Фронтальна сторона гуртожитку

З фронтальної сторони (західної) також можна бачити осідання ґрунту, але менше, на стіні наслідки осідання оштукатурюються цементним бетоном. Наслідки осідань видно на сходинок і руйнуванні асфальтобетонного майданчику перед парадним входом (рис. 11).

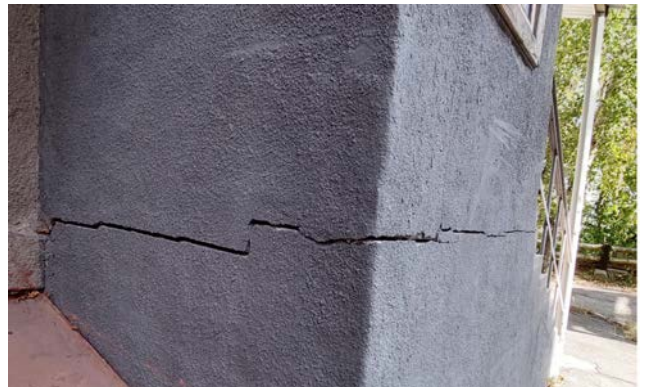
Рис. 12. Сліди руйнування на добудованих сходинок на південній стороні гуртожитку

Добудовані сходинок на південній стороні гуртожитку також мають сліди руйнування (рис. 12–13).

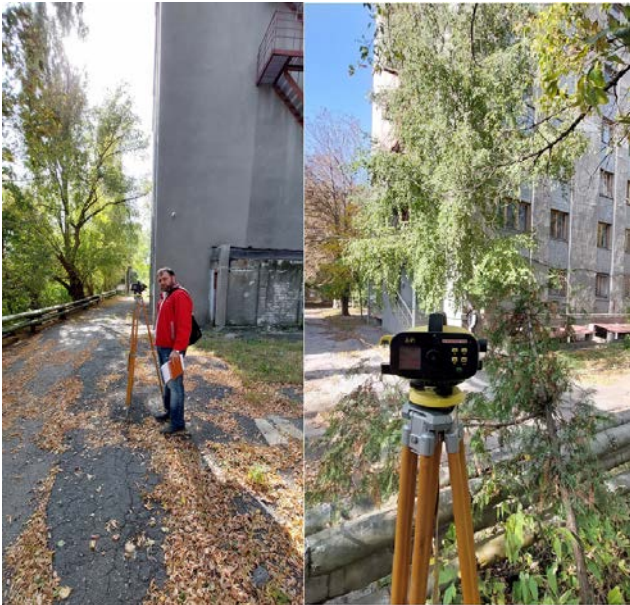
Рис. 14. Станції IV<sub>23</sub> і V<sub>23</sub>

У зв'язку з осіданням ґрунту навколо гуртожитку вже є деякі марки, які важко знімати, оскільки поверхня опустилася по відношенню до марок. Не вистачає висоти штативу щоб визначити перевищення. Це торкається IV<sub>23</sub> і V<sub>23</sub> станцій (рис. 14).

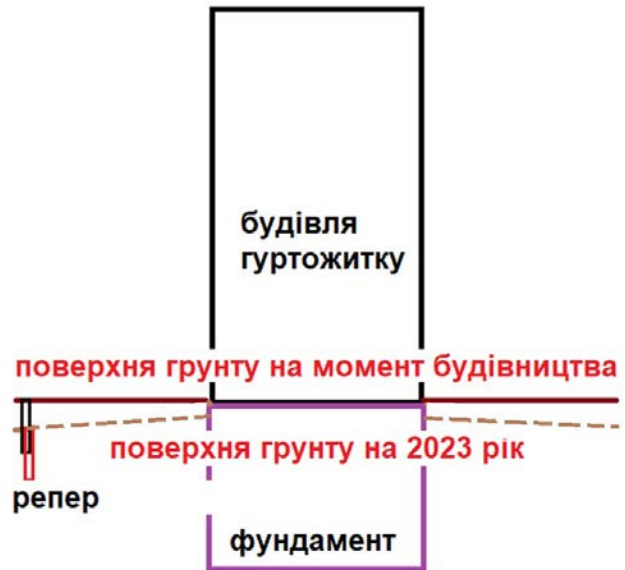
Рис. 15. Імовірна схема зміни місцеположення ґрунтового репера

- динаміка зміни висот марок (рис. 5, 6) показали збільшення висоти будівлі гуртожитку по відношенню до ґрунтового репера, що є маловірогідним;
- більш вірогідним є припущення про осідання ґрунтового репера по відношенню до будівлі гуртожитку (рис. 15), про це свідчить візуальна оцінка осідань ґрунту навколо будівлі гуртожитку, про це також свідчить 6-річне спостереження за динамікою зміни перевищення між ґрунтовим репером і тимчасовим репером (рис. 4);

– виходячи з вищенаведеного, потрібно змінити основну схему спостереження за будівлею гуртожитку № 5, залишаючи попередні схеми спостереження.

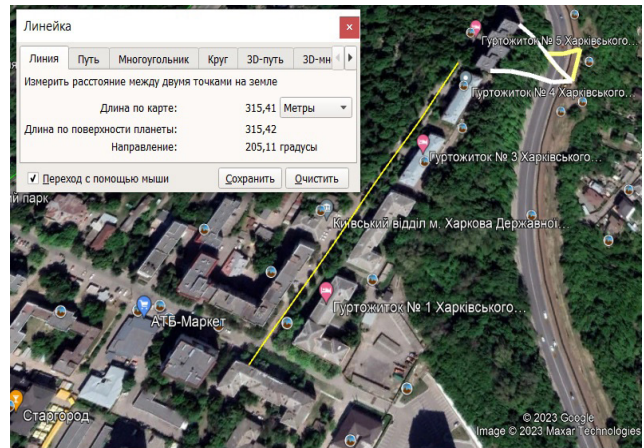
Рис. 17. Альтернативна схема прокладення ходу до реперів

Альтернативна схема прокладення ходу має ряд недоліків (рис. 17):

- збільшення ходу;
- збільшення часу проведення робіт.
