## РЕКОМЕНДАЦІЇ ЗГІДНО ДОСЛІДЖЕНЬ ОСІДАНЬ ГУРТОЖИТКУ ХНАДУ № 5 У 2023 РОЦІ

**Анотація.** У статті розглядаються дослідження осідань гуртожитку ХНАДУ № 5 у 2023 році. Дослідження виконувалися з використанням геометричного нівелювання по маркам, які були закріплені у цоколі будівлі у 1996 році. Для спостережень було використано електронний нівелір LEIKA "Sprinter" 100. Усього було зафіксовано два ряди по 15 марок у вигляді сталевих штирів. Також для спостереження за осіданнями було створено ґрунтовий репер, якому була надана умовна позначка – 100 м. У статті аналіз вівся згідно динаміки осідань з 2000 року. Дослідження показали складну для інтерпретації динаміку: гуртожиток начебто не осідав, а навпаки – «виринав». Було зроблено припущення про осідання самого ґрунтового реперу. Тому, починаючи з 2017 року були розпочаті дослідження осідань гуртожитку № 5 з використанням додаткового тимчасового реперу, який розташований в 100 м від основного реперу вздовж Студентського провулка. Було зафіксовано динаміку осідання основного реперу по відношенню до тимчасового на 4 мм у рік. З основним репером осідає гуртожиток з усією прилеглою територією. Візуально виявлено геологічну нестабільність

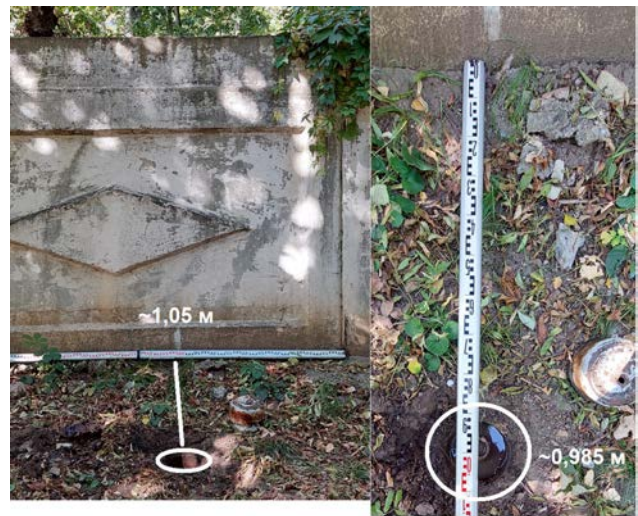
Для орієнтування на місцевості були зроблені фотографії, які показують розташування ґрунтового реперу по відношенню до залізобетонних елементів цвинтарного паркану (рис. 1).

Рис. 1. Фотографії ґрунтового реперу для встановлення його розташування

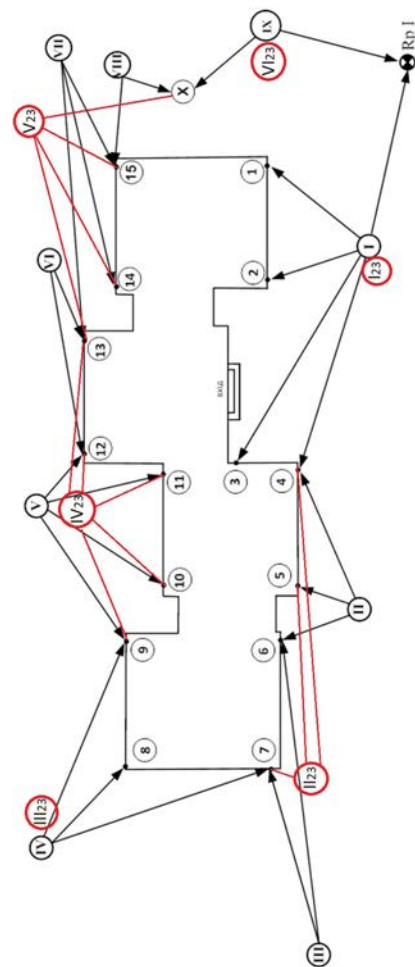
У всіх проведених вимірюваннях хід замикався на відмітці реперу з незначною нев’язкою 1-2 мм. Розташування точок та станцій приведено на схемі (з індексом 23 – розташування у 2023 році, рис. 2).

Рис. 2. Схема розміщення станцій спостереження

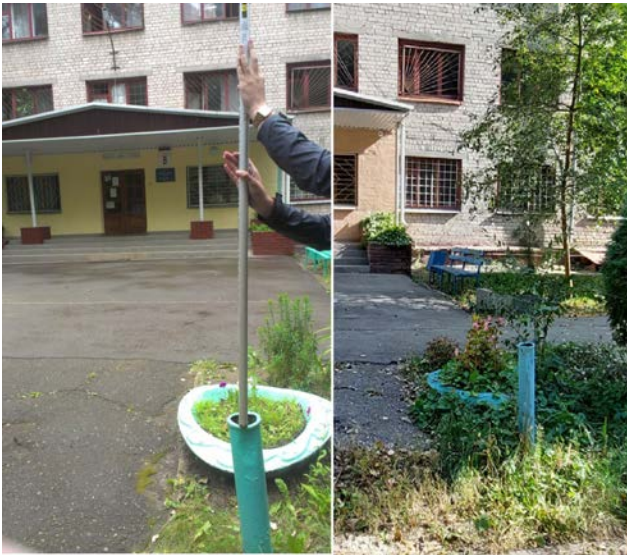
цієї мети у 2017 році було прийнято рішення прив’язатися до тимчасового реперу  $R_{p \text{ врем}}$ , який знаходиться напроти головного входу у гуртожиток ХНАДУ № 3 (рис. 3).

Рис. 3. Тимчасовий репер  $R_{p \text{ врем}}$  напроти головного входу у гуртожиток ХНАДУ № 3 (ліворуч – 2017 рік, праворуч – 2023 рік)

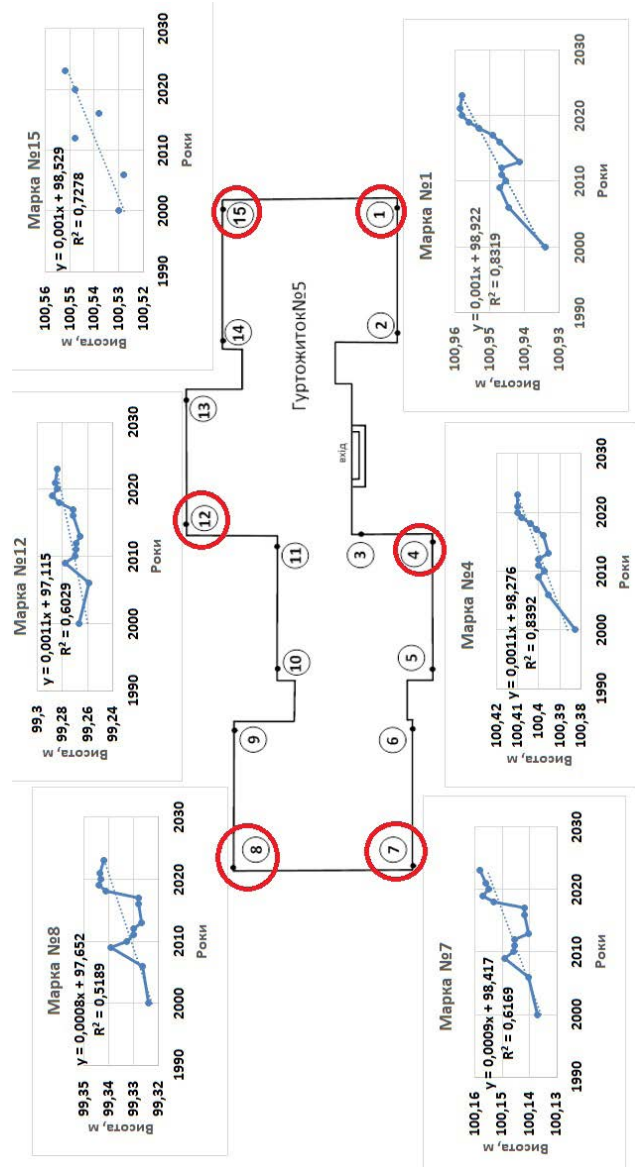
Рис. 5. Динаміка зміни висот основних марок

- динаміка зміни висот марок (рис. 5, 6) показали збільшення висоти будівлі гуртожитку по відношенню до ґрунтового репера, що є маловірогідним;
- більш вірогідним є припущення про осідання ґрунтового репера по відношенню до будівлі гуртожитку (рис. 15), про це свідчить візуальна оцінка осідань ґрунту навколо будівлі гуртожитку, про це також свідчить 6-річне спостереження за динамікою зміни перевищення між ґрунтовим репером і тимчасовим репером (рис. 4);

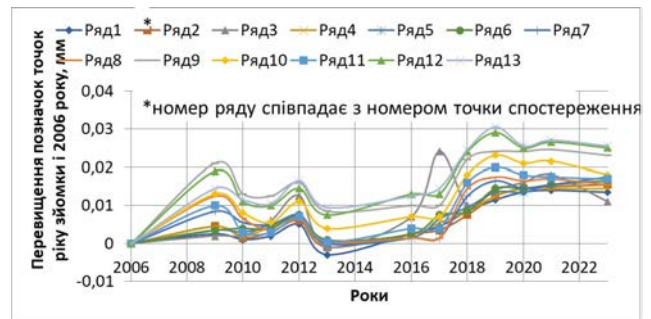
Рис. 6. Порівняння відміток точок кожного року з позначками 2006 року

Марку № 3 вже давно зрізали, штир залишився у стіні, до нього прикладається рейка, але результати можуть відрізнятись стохастично, що показує графік на рисунку 6.

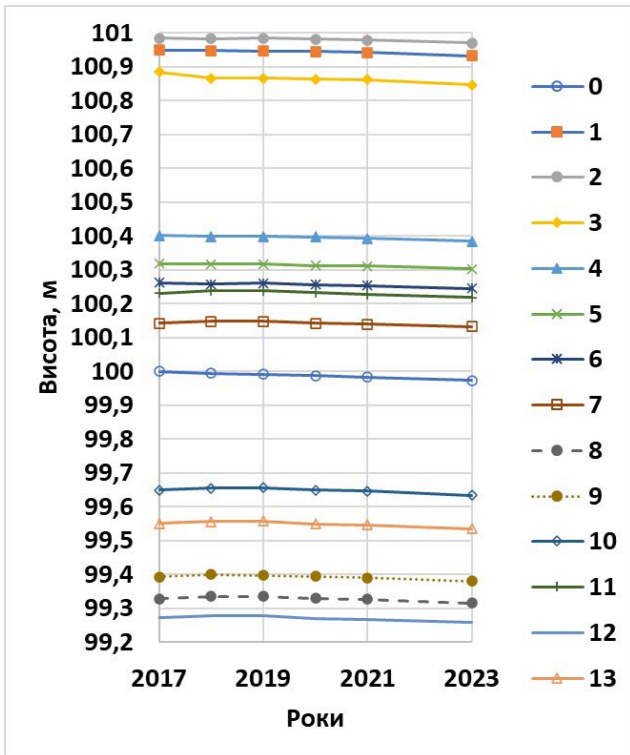
Якщо, узяти тимчасовий репер біля гуртожитку ХНАДУ № 3 за основний і перерахувати усі позначки з 2017 року по відношення до нього, то отримуємо динаміку згідно рис. 7, та для наочності динаміку марки №10 (рис. 8).

Рис. 7. Динаміка змін позначок по відношенню до тимчасового реперу біля гуртожитку ХНАДУ № 3

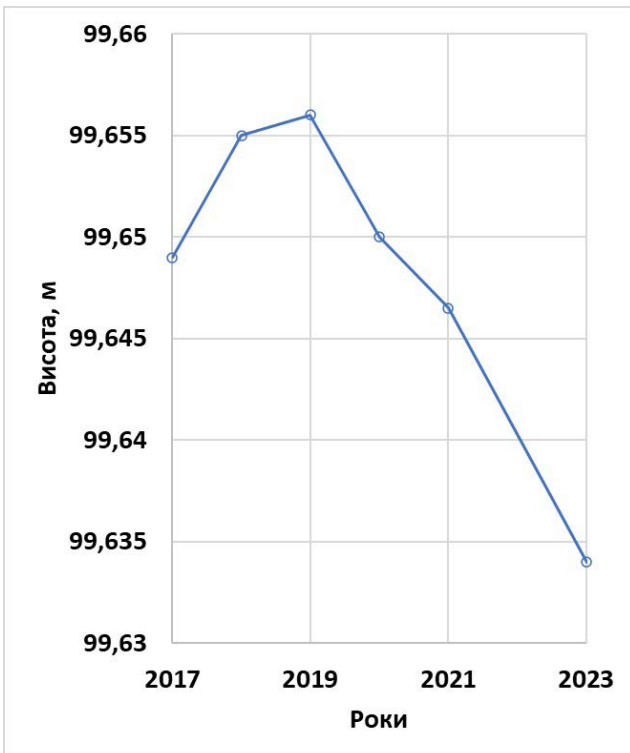
Рис. 8. Динаміка змін позначок марки №10 по відношенню до тимчасового реперу біля гуртожитку ХНАДУ № 3
